# 第58寿和丸転覆事故 海象解析結果

京都大学防災研究所 間瀬 肇・森 信人・安田誠宏  
サーフレジェンド Tracey Tom

# 2008年6月23日の波浪状況(推算値)

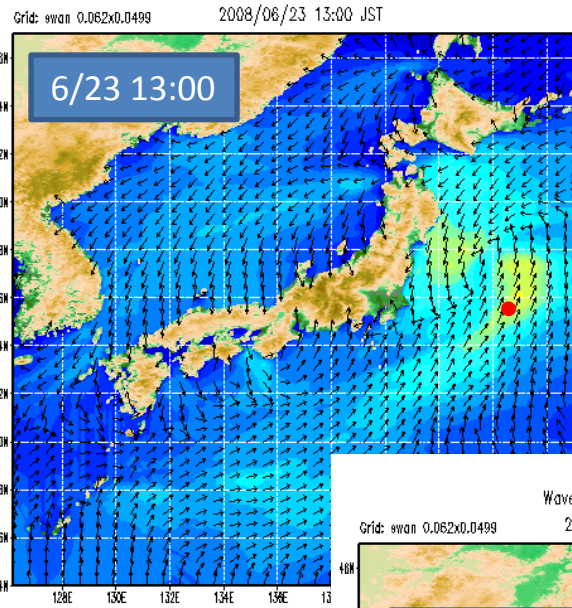
Wave Height(m) and Direction  
2008/06/23 13:00 JST

この間に  
事故発生

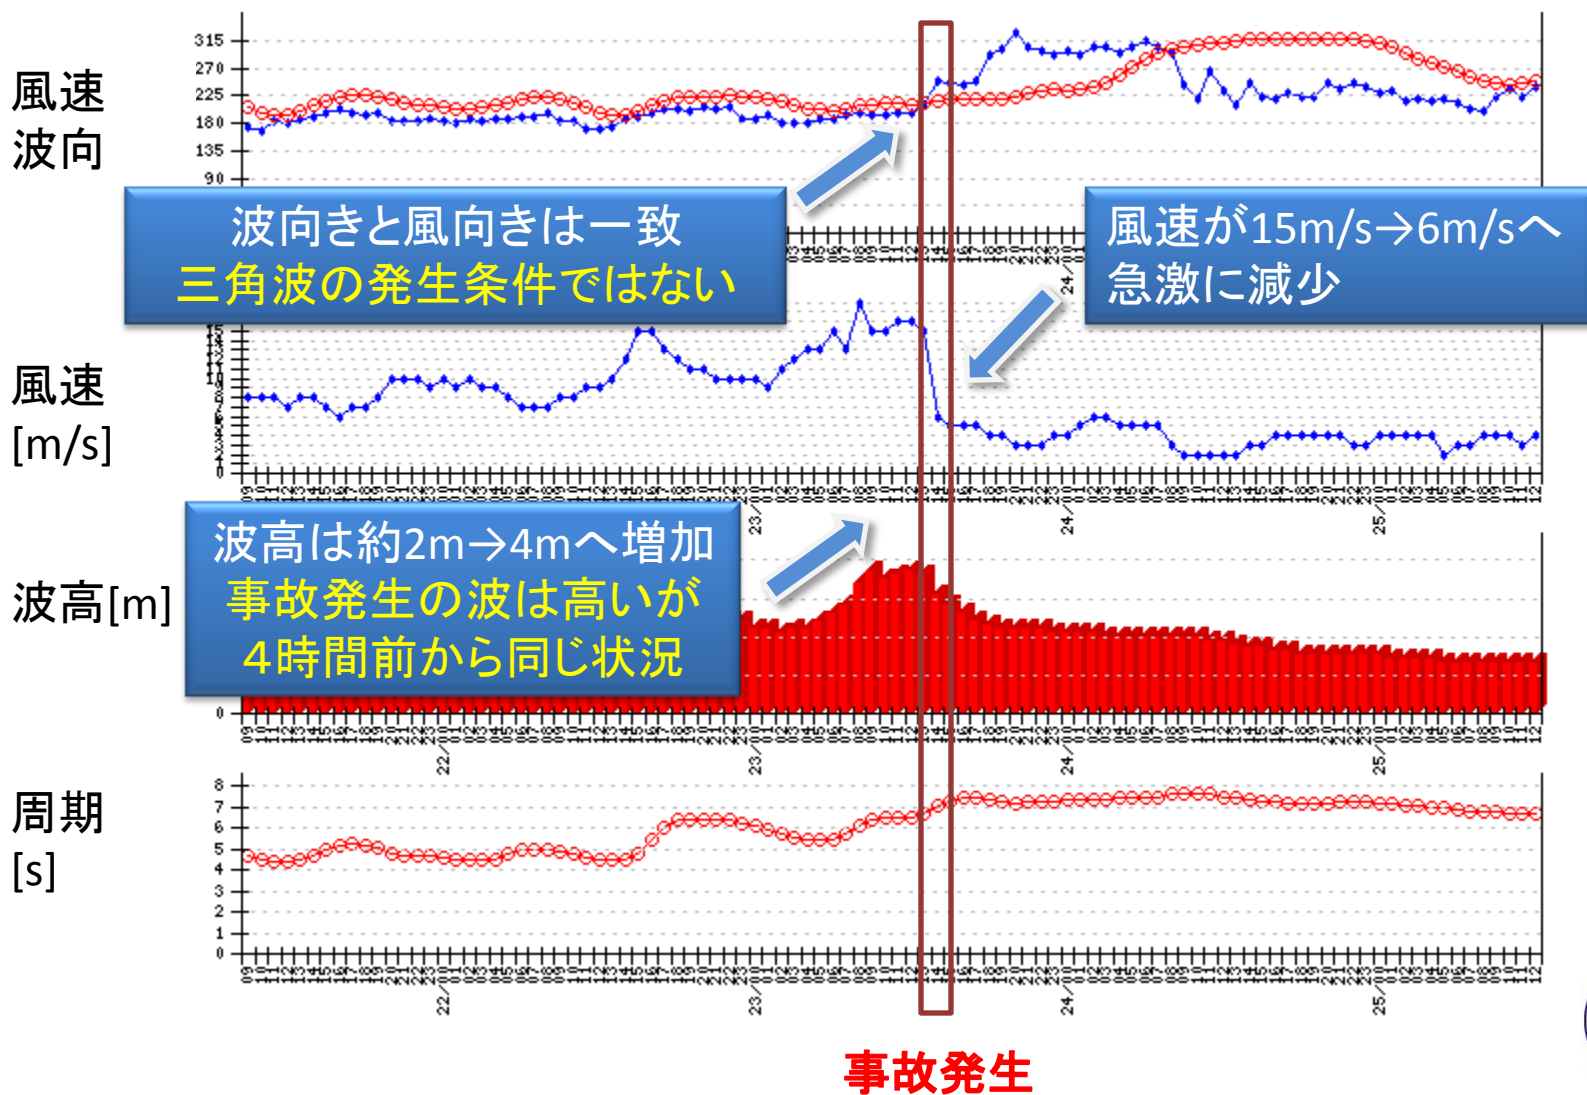
# 6月23日午後13:30前後の状況

北緯35度25分 東経144度37分

- 6月23日午後13:30前後事故現場は以下の状況であった。
  - 波高は約2m→4mへ増加
    - 事故発生4時間前から同じ状況
  - 波向きと風向きは一致
    - 三角波の発生条件外
  - 黒潮の範囲外
    - 潮流の影響外
  - 風速が15m/s→6m/sへ急激に減少
    - ?
- 風速が急激に弱まったという以外は、一般的な時化の状況であり、三角波等の特殊な状況ではなかった。
- 目撃者の1, 2波で船が沈んだという証言からすると、**突発的な巨大波の発生**が原因ではないかと考えられる。
- 但し、妥当性と詳細については今後の解析が必要
