2010/01/12  
速報ver.2

# 第2山田丸海難事故 海象解析結果

京都大学防災研究所 間瀬 肇・森 信人・安田誠宏  
サーフレジェンド Tracey Tom

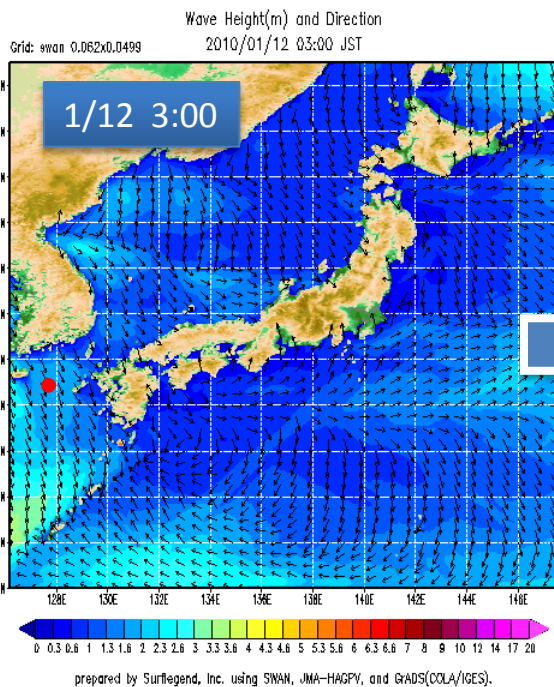
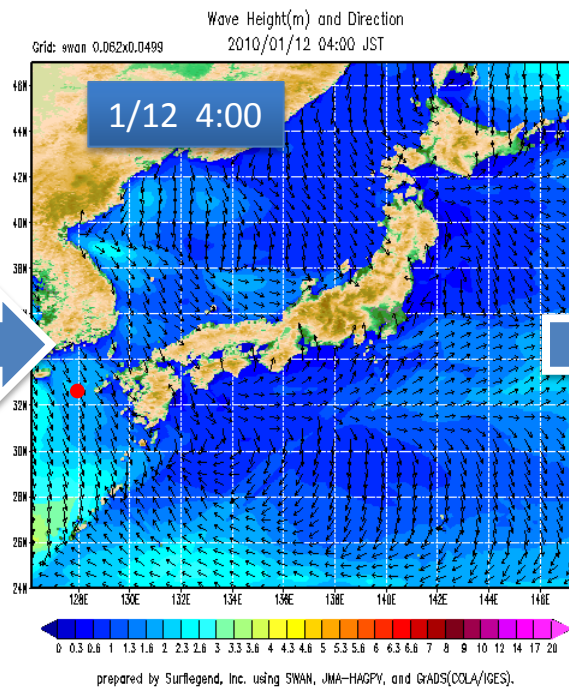
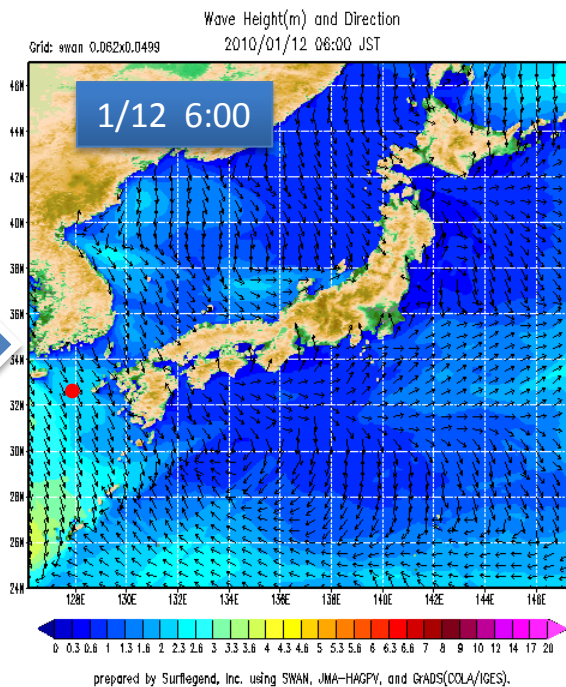
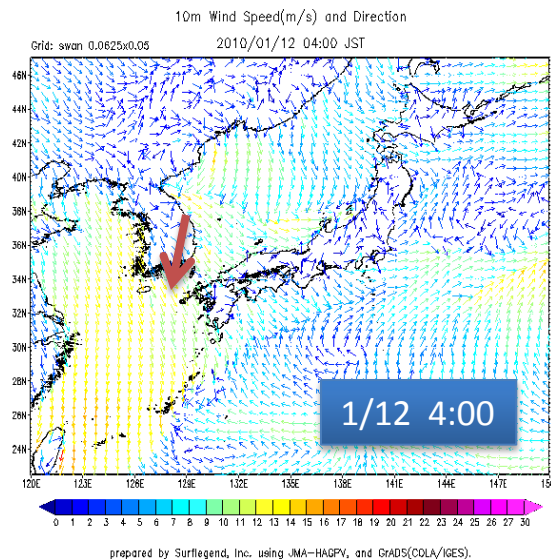
風速分布: HAGPV(気象庁)

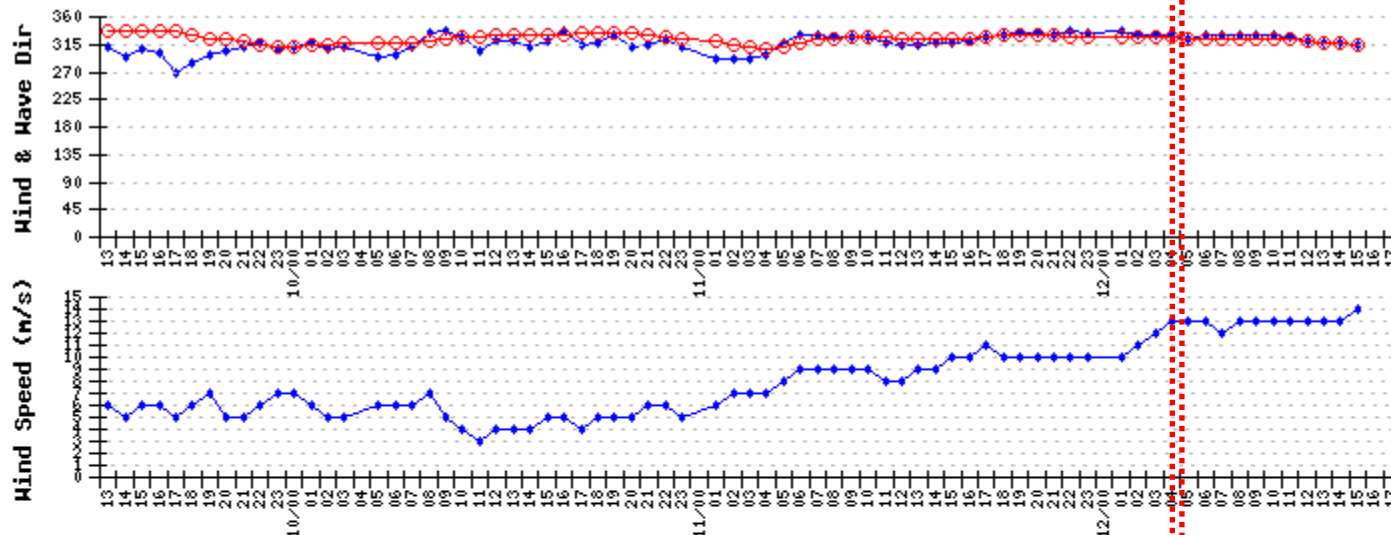
風速  
[m/s]

- 1月12日午前4時～5時前後の事故現場(推定位置)の気象・海象条件について、高解像度の気象・波浪の再解析を行った。得られた結果をまとめると現場は以下の状況であったと推定される
  - － 風速
    - 風向き 北西-西北西
    - 風速 13m/s
    - 前日朝から24時間ほどかけて、風速が約7m/s→13m/s(1/12 5:00)へゆっくりと増加
  - － 波浪
    - 波向き 北西
    - 有義波高:1.9～2m, 有義波周期5.0s(波長約38m)の風波
    - 前日朝から24時間ほどかけて、有義波高が約0.7m/s→2m/s(1/12 5:00)へゆっくりと増加
  - － 潮流
    - 不明(現在収集中)
- 波高はそれほど大きくないが、周期が約5秒と短く波形勾配が大きい(切り立った波)状況であったと推定される。
- 報道情報から判断すると、西に向かって航行中に45度前方(北西)からの波により、遭難した可能性が高い。約400m離れた僚船は、10波長ほど前方に位置していたことになる。
