サイクロン・パムに対するバヌアツ緊急被害調査 (速報)

2015年4月30日

京都大学防災研究所

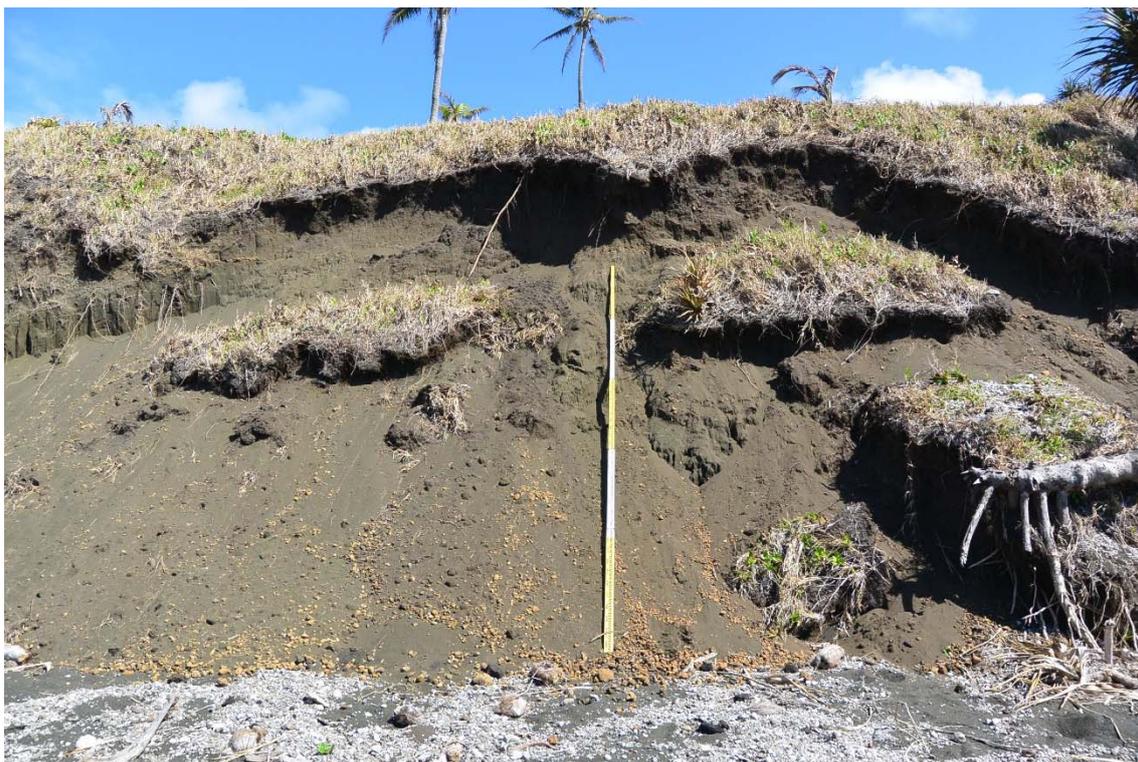
写真 1 に示すのは，Tanna 島東海岸 Black sand beach の様子であり，最大 6 m の高さで数百 m に渡る海岸侵食が見られた．サンゴ等による岩礁を持つ沿岸部では，吸い上げと波浪およびこれに起因するセットアップ（海面上昇）により，Efate 島で 3 m 以上，Tanna 島の多くの範囲で 5 m 以上の遡上高を計測した．今回の調査で計測した最大の遡上高は Tanna 島 Waisisi 村における 1.2 m であり，強風による被災と合わせて，集落全体で 1 棟を除く 40～50 棟が全壊していた．

写真 1 : Tanna 島東海岸 Black sand beach における海岸侵食の様子（高さ 6 m）

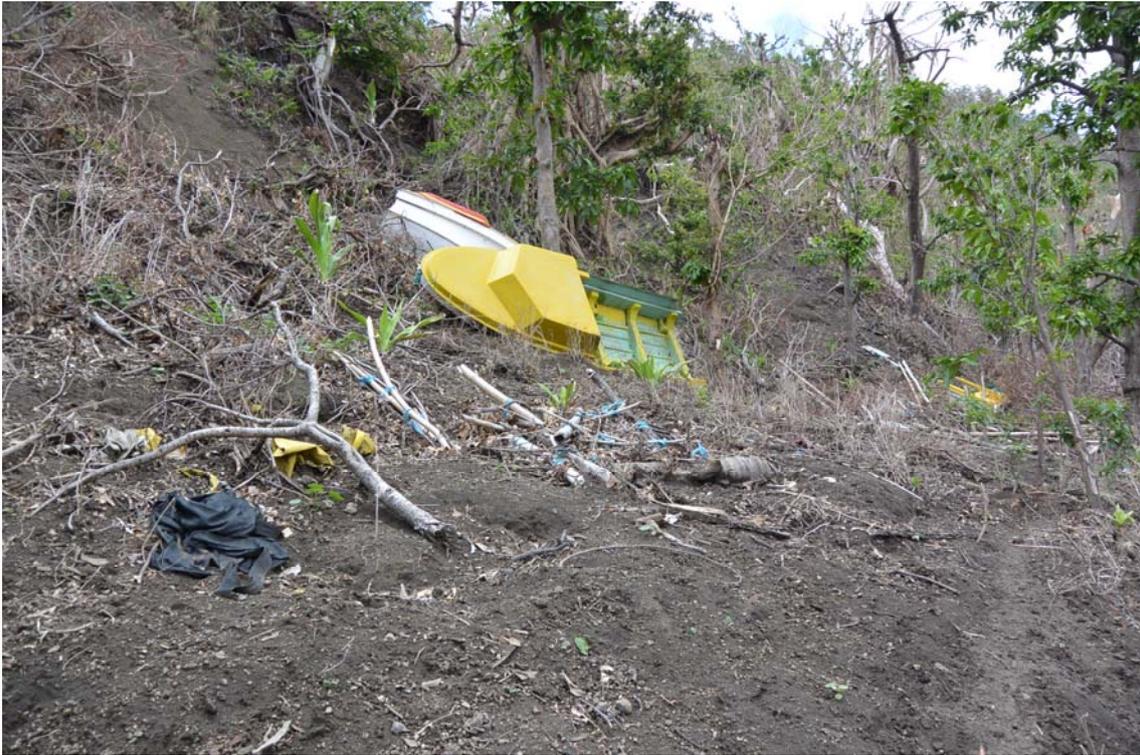
写真2 : Tanna 島 Waisisi 村における遡上高の計測（遡上端における船および漂流物）

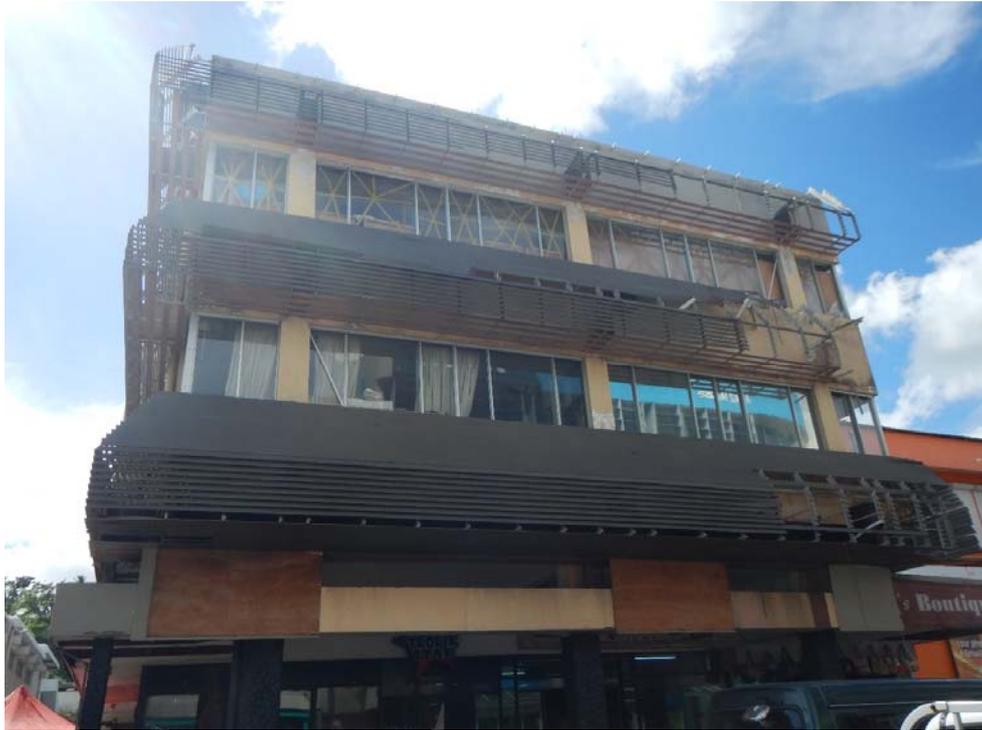
低層 RC 造などの近代的建築物では、開口部と外装材の被害および開口部から強風が流入したこと起因すると思われる天井材の脱落、内装材およびコンテンツへの被害が見られた。写真3は、Efate 島にある首都 Port Vila のオフィスビルの外観である。いくつかの商業建築物ではシャッターが設置されているものがあつたが、この建物には設置されていなかった。

写真3：ポートヴィラのオフィスビルの外装材被害

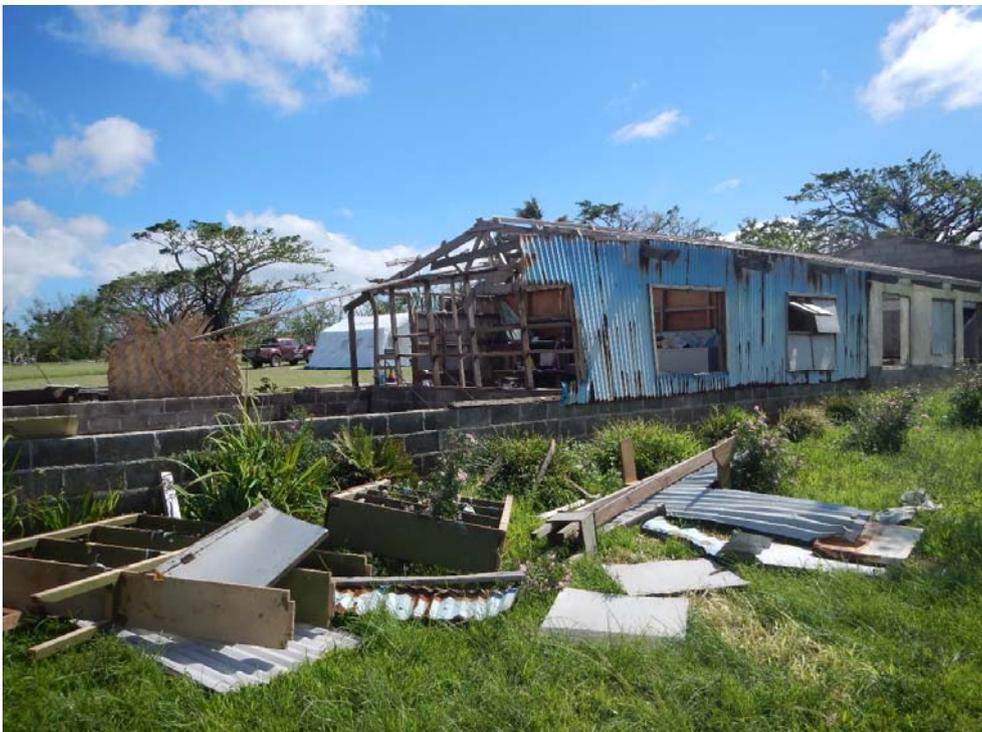
学校校舎では、屋根ふき材・屋根構造材を中心に大きな被害が見られた。また、写真4に示すように校舎が全壊する事例も複数見られた。これらの建物では、屋根ふき材の緊結材、屋根を構成している木造トラスの部材および接合部が劣化しているものが多数みられ、このことが被害を大きくした原因の一つと考えられる。

写真4：全壊したタンナ島の学校校舎（手前）

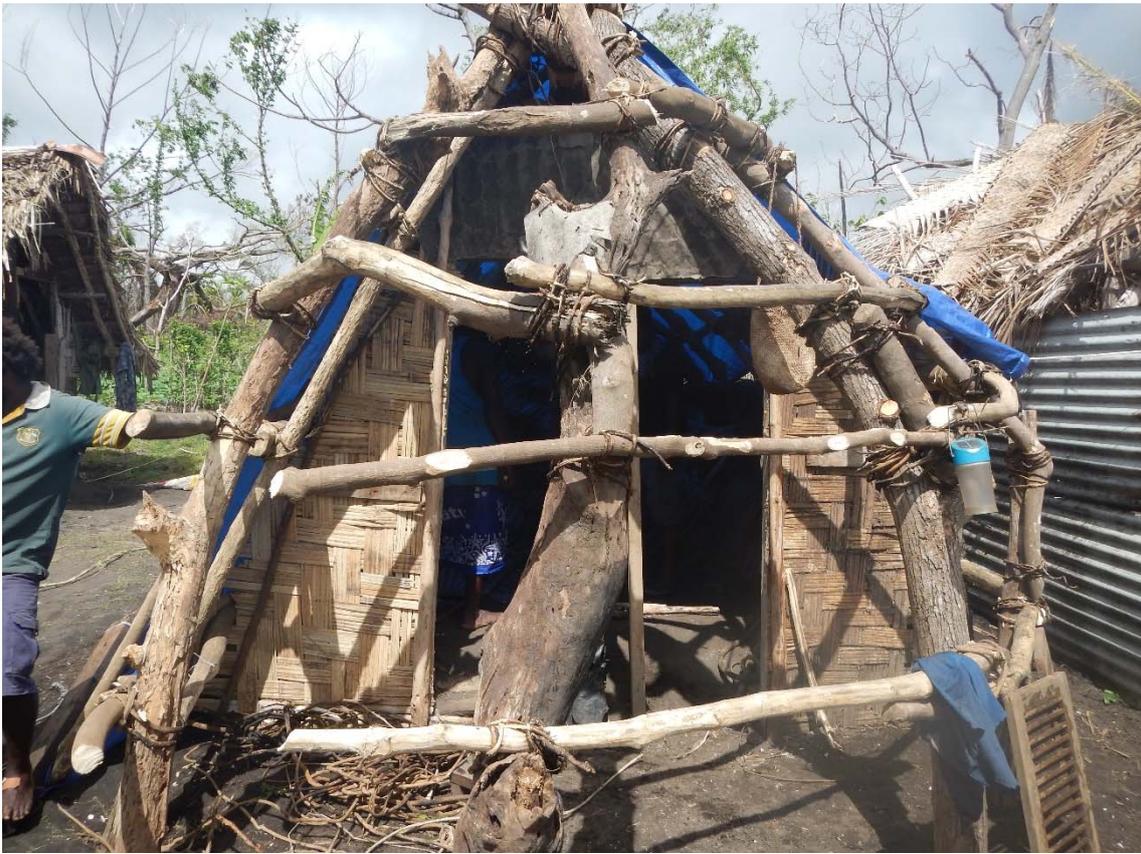
現地で入手可能な建材を用いた伝統的建築物は、壊滅的な被害を受けたとの証言がほとんどの村で得られた。ただし、これらの建物の多くは、調査時までには再建されていた。Tanna 島の村々では、サイクロン襲来時に伝統的なサイクロンシェルターに避難し、強風をしのいだとの証言が多くあつた。写真5にサイクロン襲来後に新たに建設中のサイクロンシェルターの外観を示す。このサイクロンシェルターは標準的なものと比較してかなり大型であるが、形態的な特徴は継承している。すなわち、屋根と壁が一体的に上部構造を構成することで、軒下に風が流入することを防ぐ形態になっている。

写真5：サイクロン Pam 襲来後に新たに建設中のサイクロンシェルター
