2017年ハリケーン Irma および Maria による アメリカ領ヴァージン諸島災害調査報告 土木学会海岸工学委員会

1. 目的と概要

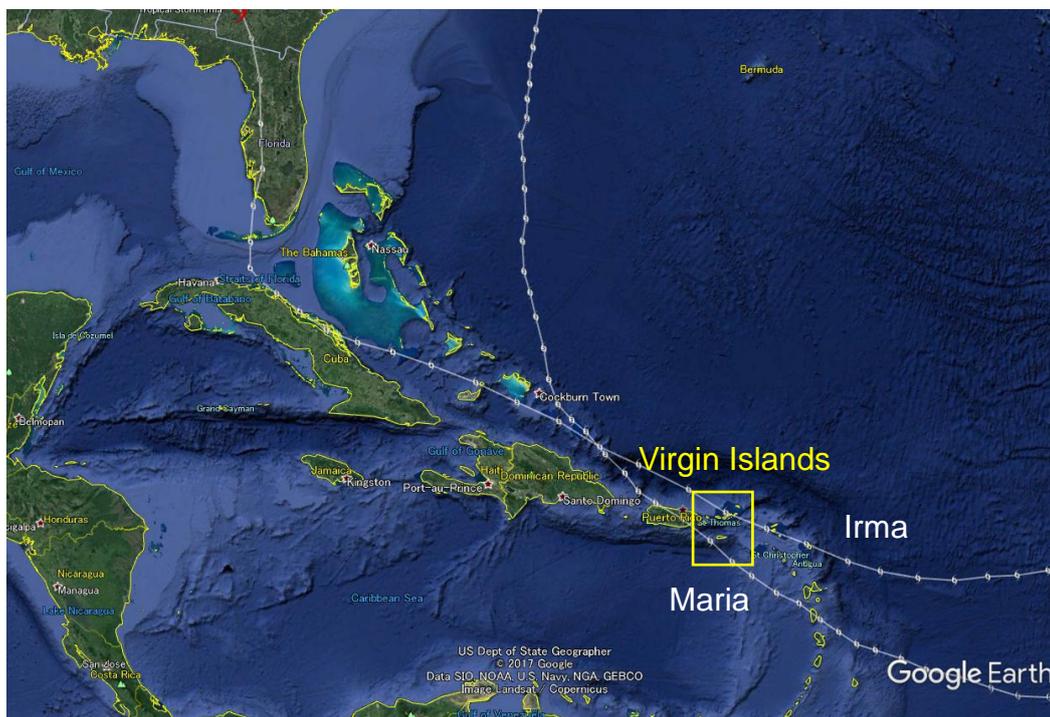
(a) 全体

2017年8月末に大西洋で発生したハリケーン Irma は、9月5日にはカテゴリー5となり中心気圧931hPa、最盛期には914hPaまで発達した。7日には図1に示すようにヴァージン諸島に進行し、アメリカ領ヴァージン諸島 St. Thomas 島の北方約20km 沖合を通過した。続いて、9月16日にハリケーンとなったハリケーン Maria は、908hPaまで発達し、大西洋において過去に10番目に強いハリケーンとなった。カテゴリー5まで発達したハリケーン Maria は、図1に示すようにヴァージン諸島 St. Croix 島の南側を通過した。この2つのカテゴリー5のハリケーンは、アメリカ領ヴァージン諸島に甚大な被害を与えたとともに、強い2つの熱帯低気圧が1週間という短期間でほぼ同じ場所を通過するという特異な

図 1 : US ヴァージン諸島とハリケーン Irma および Maria の経路

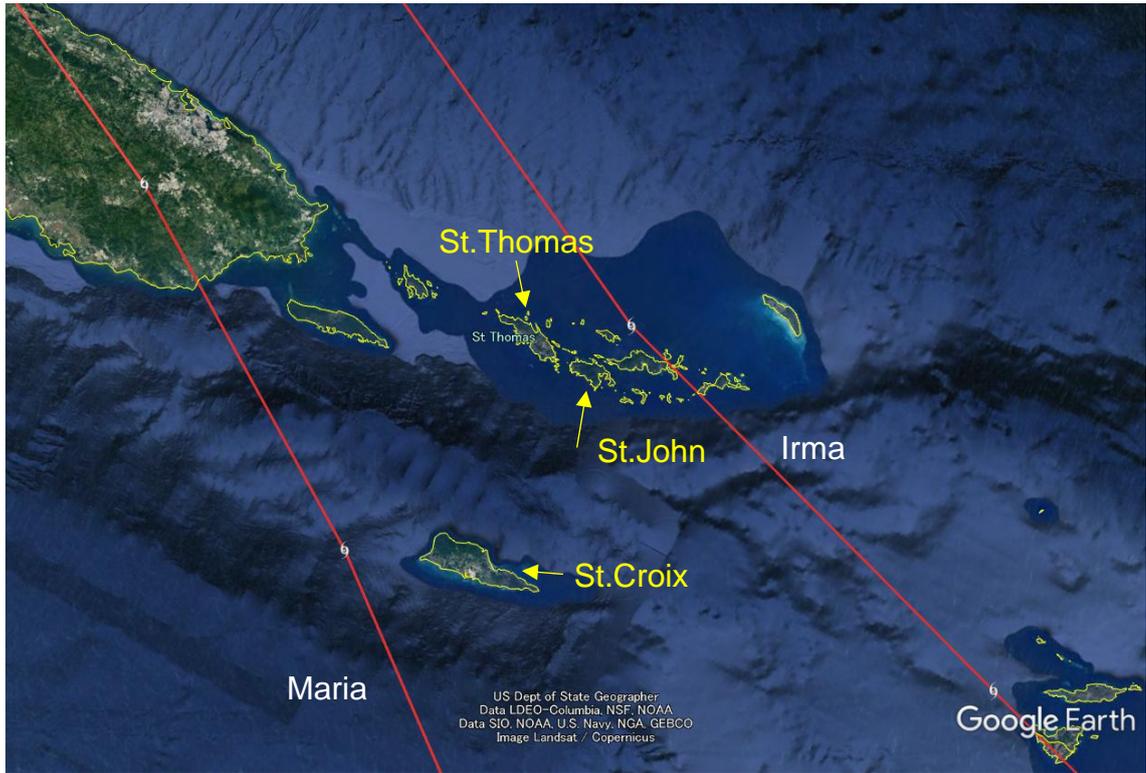
(b) 拡大図

図 1 : US ヴァージン諸島とハリケーン Irma および Maria の経路 (続き)

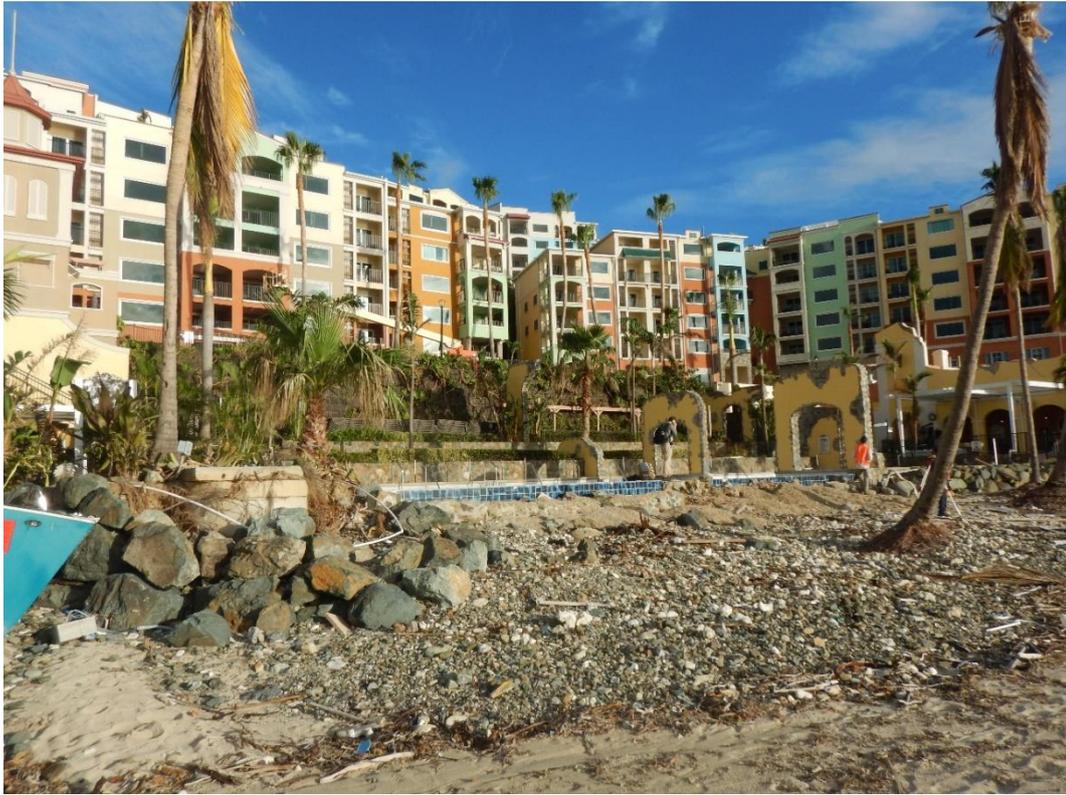
写真 1 に示すのは, **St. Thomas** 島南海岸の **Pacquereau Bay** に位置するホテルの被災の様子であり, 大規模な砂浜の後退と, サンゴ等の礫の打ち上げによる建物被害, 強風による屋根の損壊が見られた. 写真 2 に示すのは, **St. Croix** 島南西端の **Frederksted** 南部における海岸侵食とこれに伴う道路の陥没の様子である. 付近の砂浜海岸では, 数キロに及ぶ砂浜の消失が見られ, 観光業に大きなダメージを与えていた.

写真 1 : St. Thomas 島南東海岸におけるホテル被災の様子 (高さ 6m)

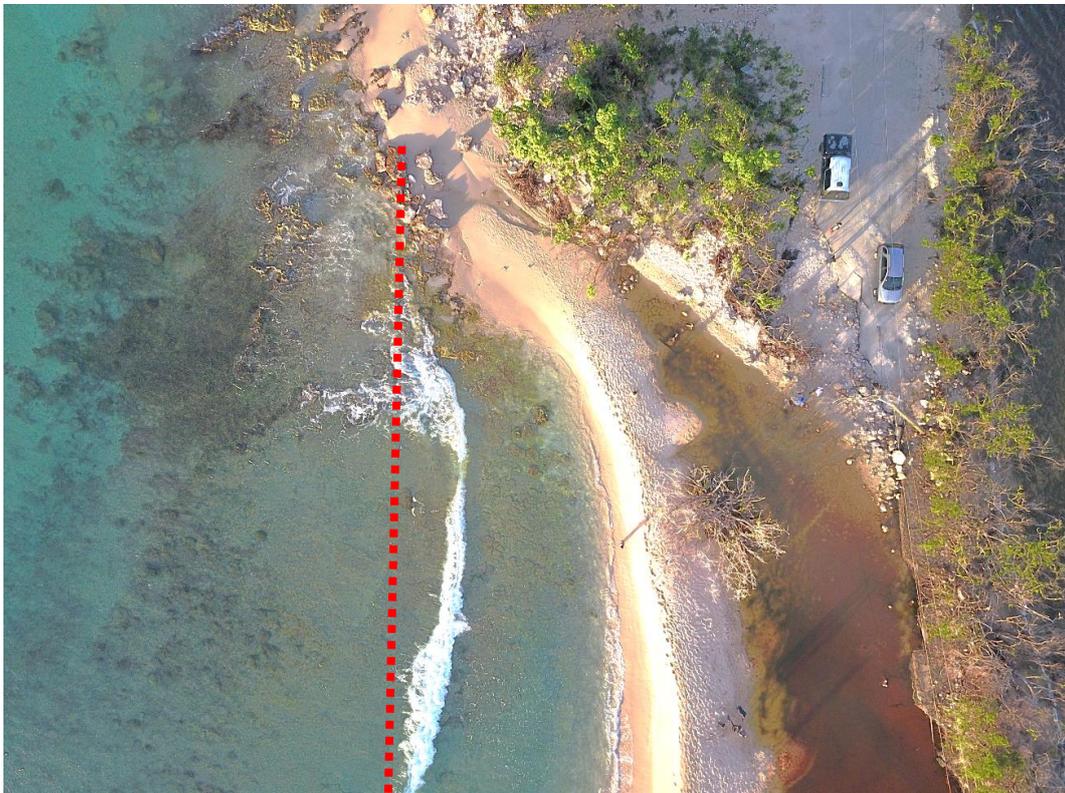
写真 2 : St. Croix 島 Frederiksted における海岸侵食 (赤点線が本来の海岸線)

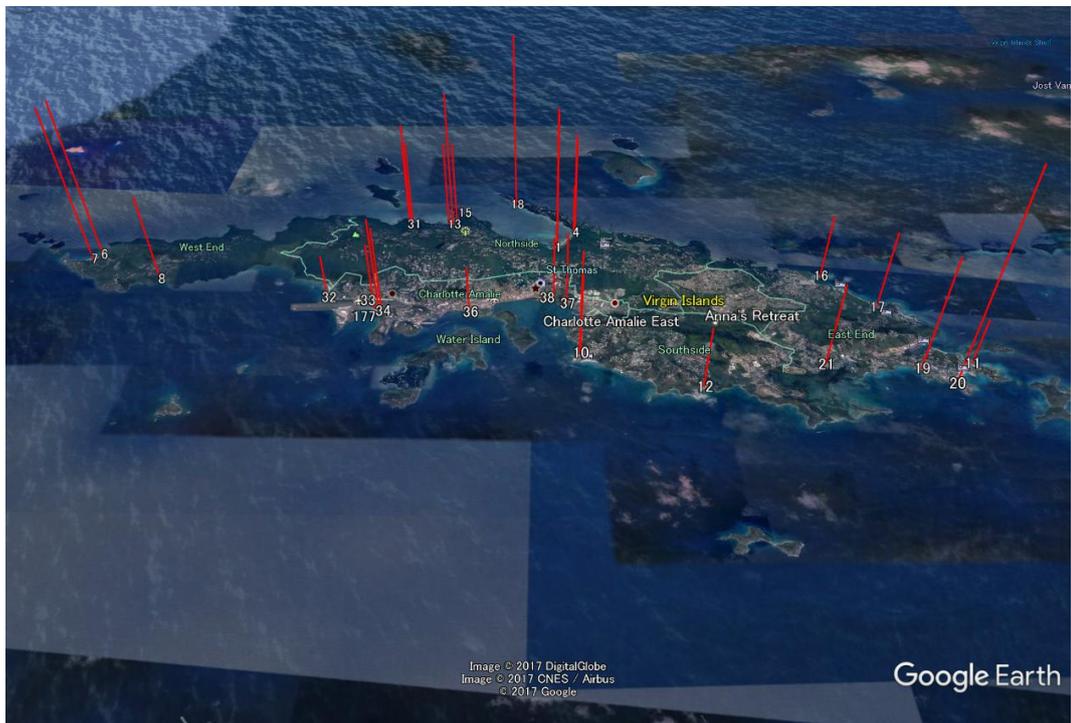
サンゴ等による岩礁を持つ沿岸部では, 吸い上げと波浪およびこれに起因するセットアップ (海面上昇) により, **St. Thomas** 島および **St. John** 島で 2m 以上, **St. Croix** 島で 6m 以上の遡上高を計測した (図 3). 今回の調査で計測した最大の遡上高は **St. Croix** 島北西海岸における 6.4m であり, 強風による被災と合わせて, 2 つの連続したハリケーンにより, 3 島全体において複雑な被災形態が見られた.

図 3 : St. Thomas 島の浸水・遡上高の空間分布 (最大で 6.4m)
